ПАСПОРТ ДОСТУПНОСТИ объекта социальной инфраструктуры (ОСИ) муниципального бюджетного общеобразовательного учреждения МБОУ «СОШ 12»

АКТ ОБСЛЕДОВАНИЯ
объекта социальной инфраструктуры
К ПАСПОРТУ ДОСТУПНОСТИ ОСИ
№ ____

Кемеровская область, г. Кемерово «06»мая2018 г.

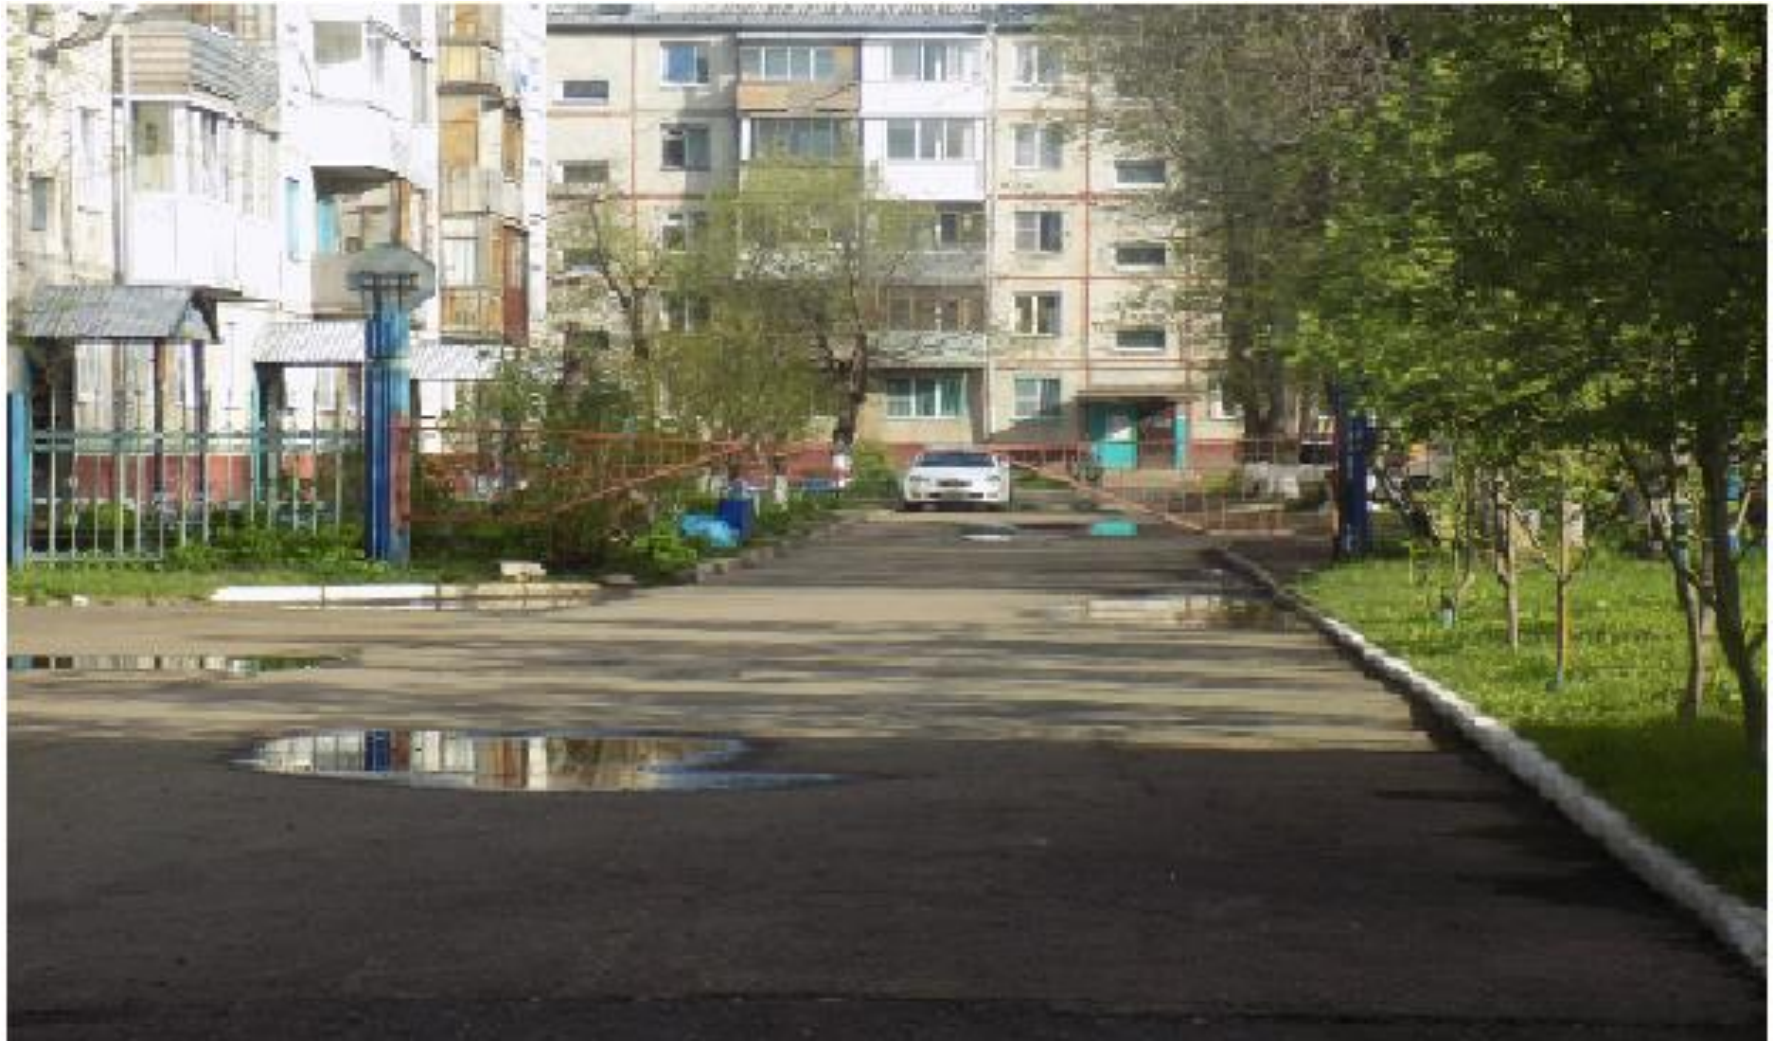
Рис. № 1 «Въезд на территорию»

1.1	Вход (входы) на территорию	есть	1, 4	1-4	Отсутствуют доступные элементы информации об объекте	все	Изготовление доступных элементов информации об объекте при входе	Индивидуальное решение с ТСР

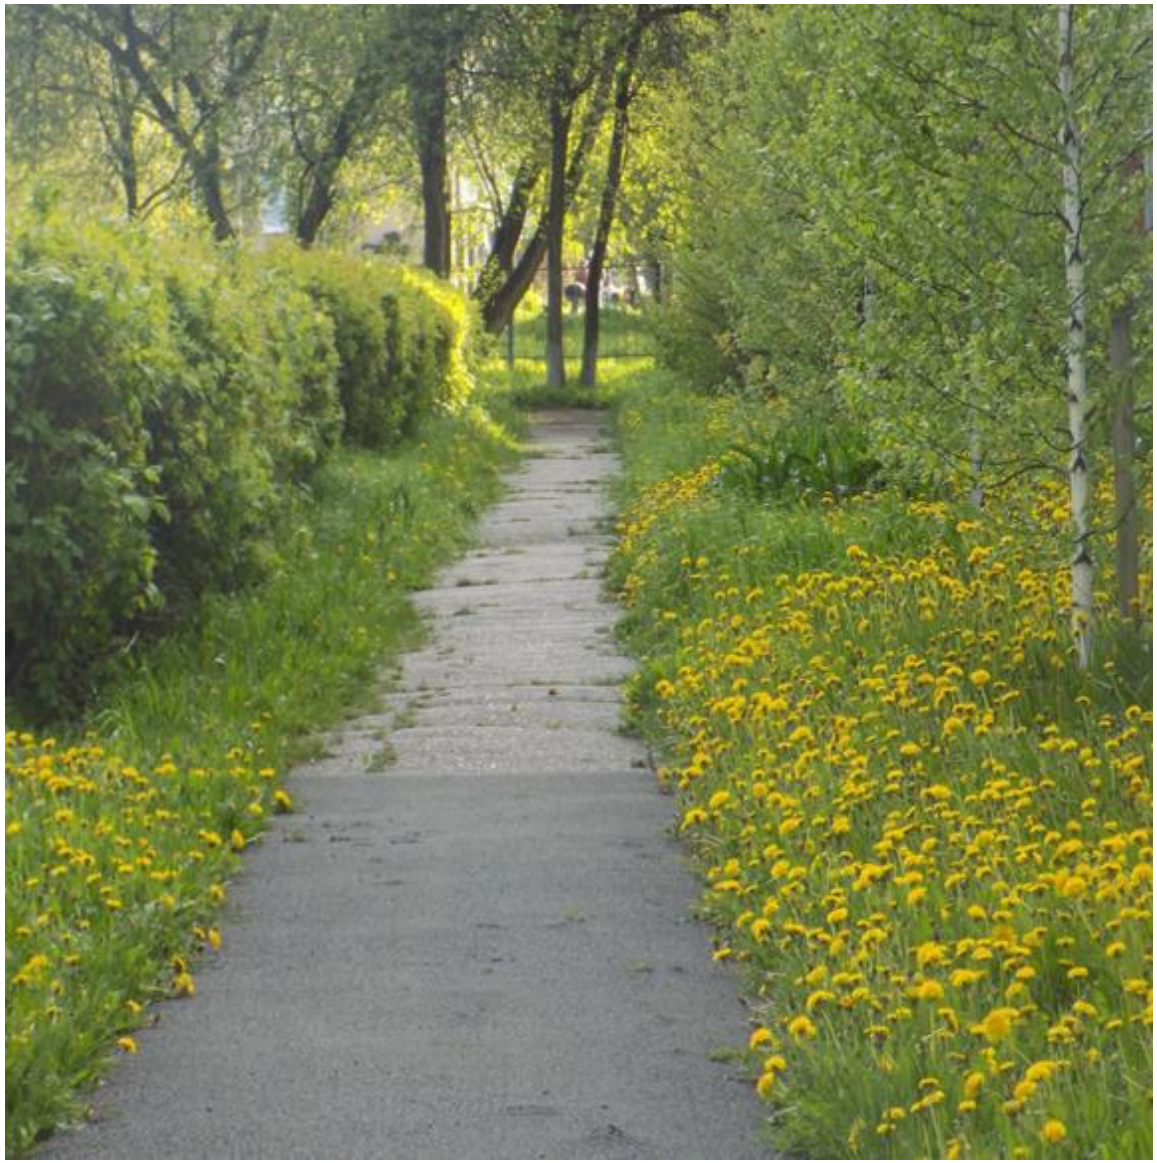
Рис. №11 «Путь движения на территории»

1.2	Путь (пути) движения на территории	есть	2	5-15	Специальные требования: Отсутствуют: тактильные средства на покрытии пешеходных путей, поручни.	все	Изготовление тактильных средств на покрытии пешеходных путей, поручней вдоль стен.	Индивидуальное решение с ТСР
